**PRACOWNIA PROJEKTOWA - MGR INŻ. ARCH. ANDRZEJ CHODNIK**  
**60 - 153 POZNAŃ, UL. LISTOPADOWA 14/1** **TEL. 618 687 434**

Nazwa elementu proj. budowlanego:	<b>PROJEKT ARCHITEKTONICZNO – BUDOWLANY</b>
Nazwa zamierzenia budowlanego :	<b>REMONT I PRZEBUDOWA ELEM. ELEWACJI BUD. PAWILONU HANDLOWO – USŁUGOWEGO w zakresie zabudowy części otworów okien</b> ( tj.: okien zaplecza magazyn. sklepu w poz. parteru i piwnic), przemurowania i podniesienia ścian kolank.elewacji szczytowych oraz remontu pochylni dla osób niepełnosprawnych
Adres obiektu budowlanego :	<b>60 - 850 POZNAŃ UL. GEN. ST. MACZKA 14</b>
Kategoria obiektu Budowlanego:	<b>XVII</b>
Identyfikatory działek ewidenc. na których obiekt budowl. jest usytuowany:	<b>306401_1.0020.AR_31.185</b> ( Działka Nr 185, arkusz 31, obręb Gołęcin)
Nazwa i adres Inwestora:	<b>SPÓŁDZIELNIA MIESZKANIOWA LOKAT. WŁASNOŚĆ. „JEŻYCE”</b> <b>60 – 658 POZNAŃ, UL. BONIN 8</b>

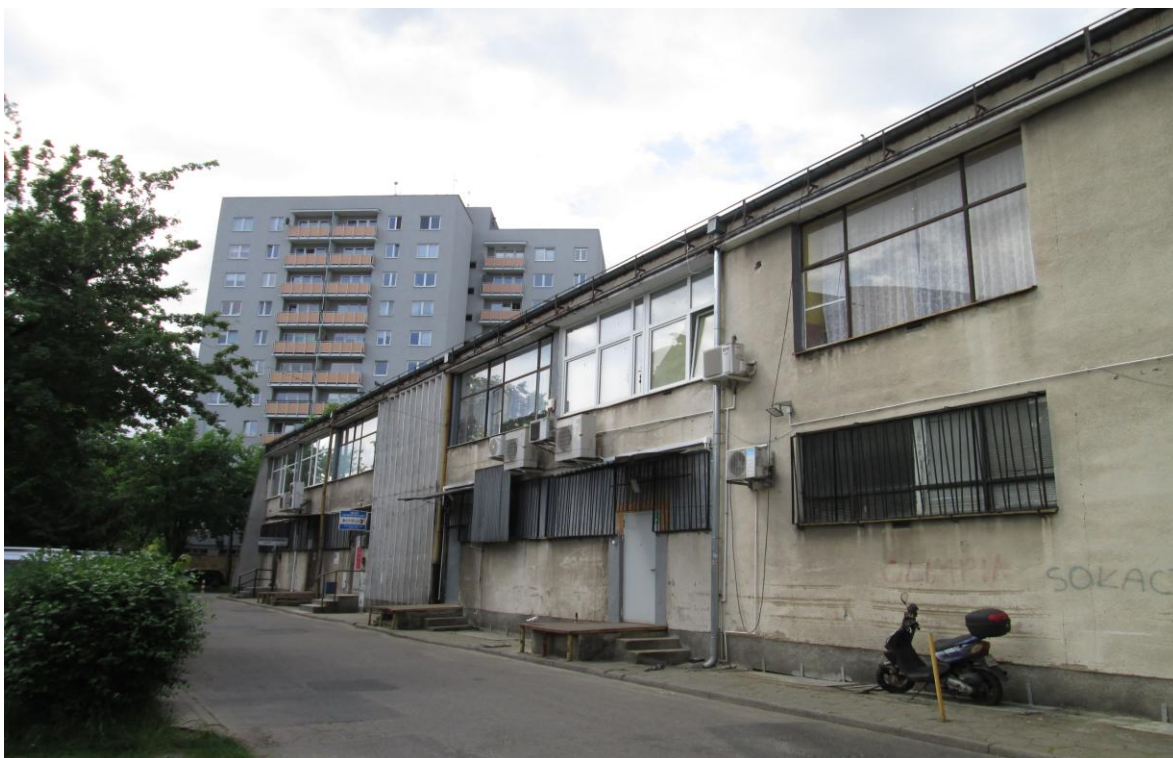
Elewacja południowa – stan istniejący

| 4. Fotografie stanu istniejącego budynku | str. 8 |

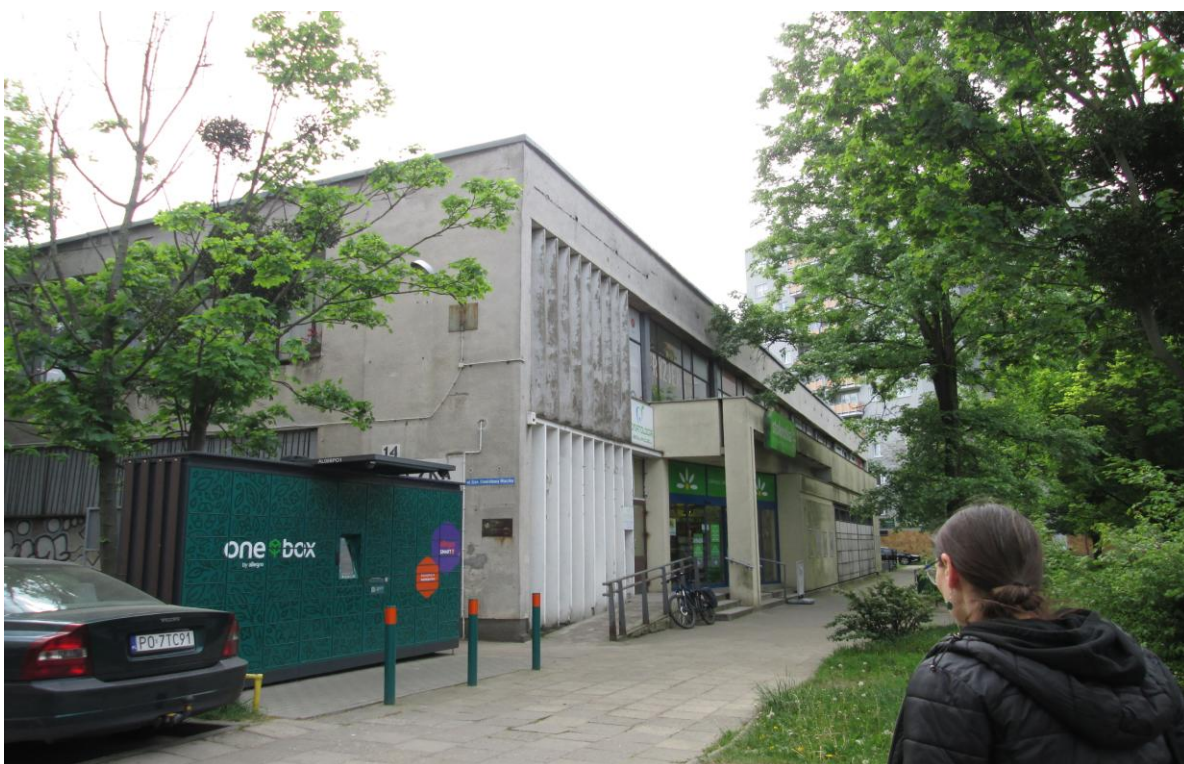
Widok północno wschodni elew. frontowej – stan istniejący
